T.C.KÜLTÜR BAKANLIđI
ANITLAR VE MÜZELER GENEL MÜDÜRLÜđÜ

XVIII.
KAZI SONUÇLARI
TOPLANTISI
II

27-31 MAYIS 1996

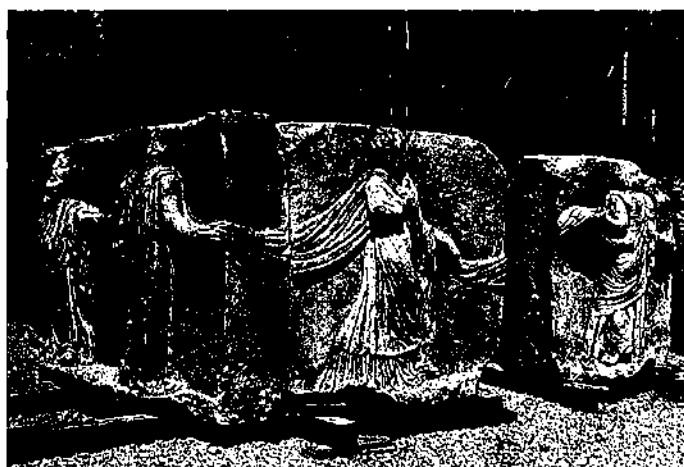
Fig. 6: The new frieze blocks of the Heroon socle. The block on the left is a second century A.D. repair, the two other ones are original

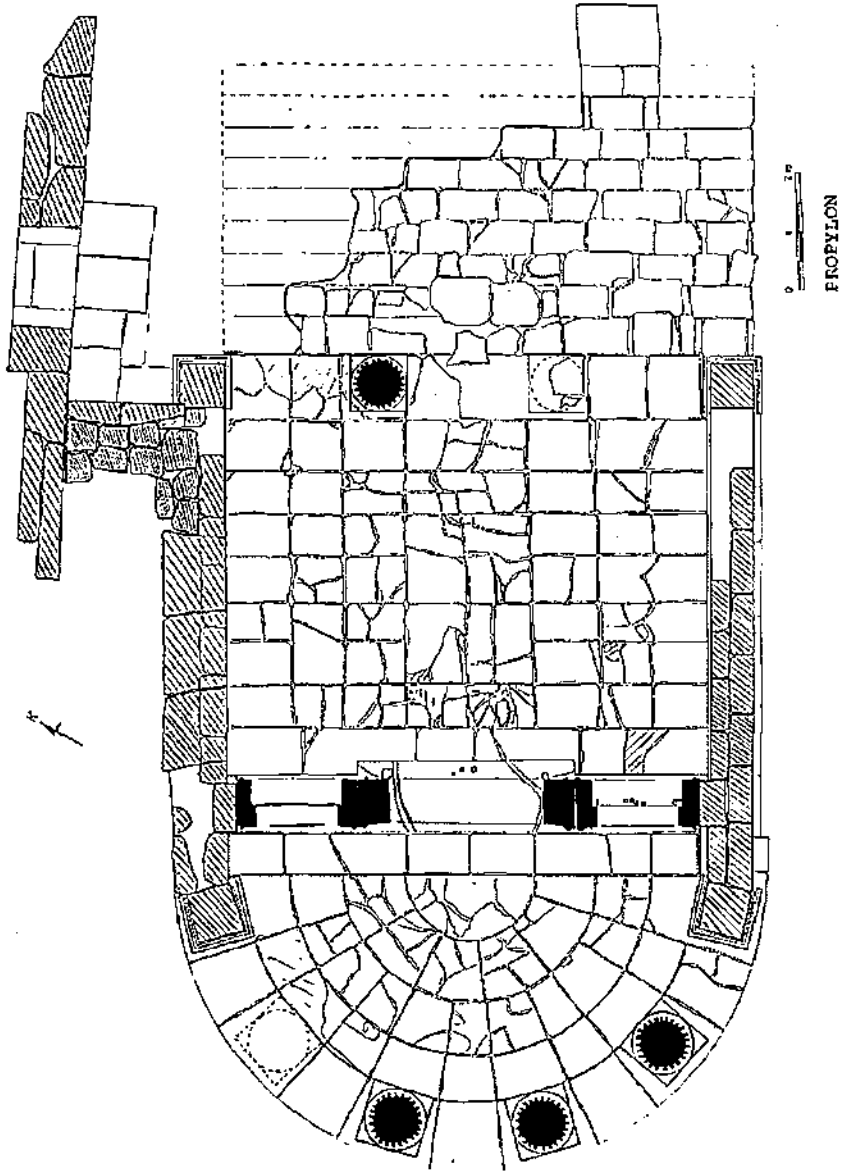
Çizim 1: Propylonun 1995 kazı sezonu sonu planı

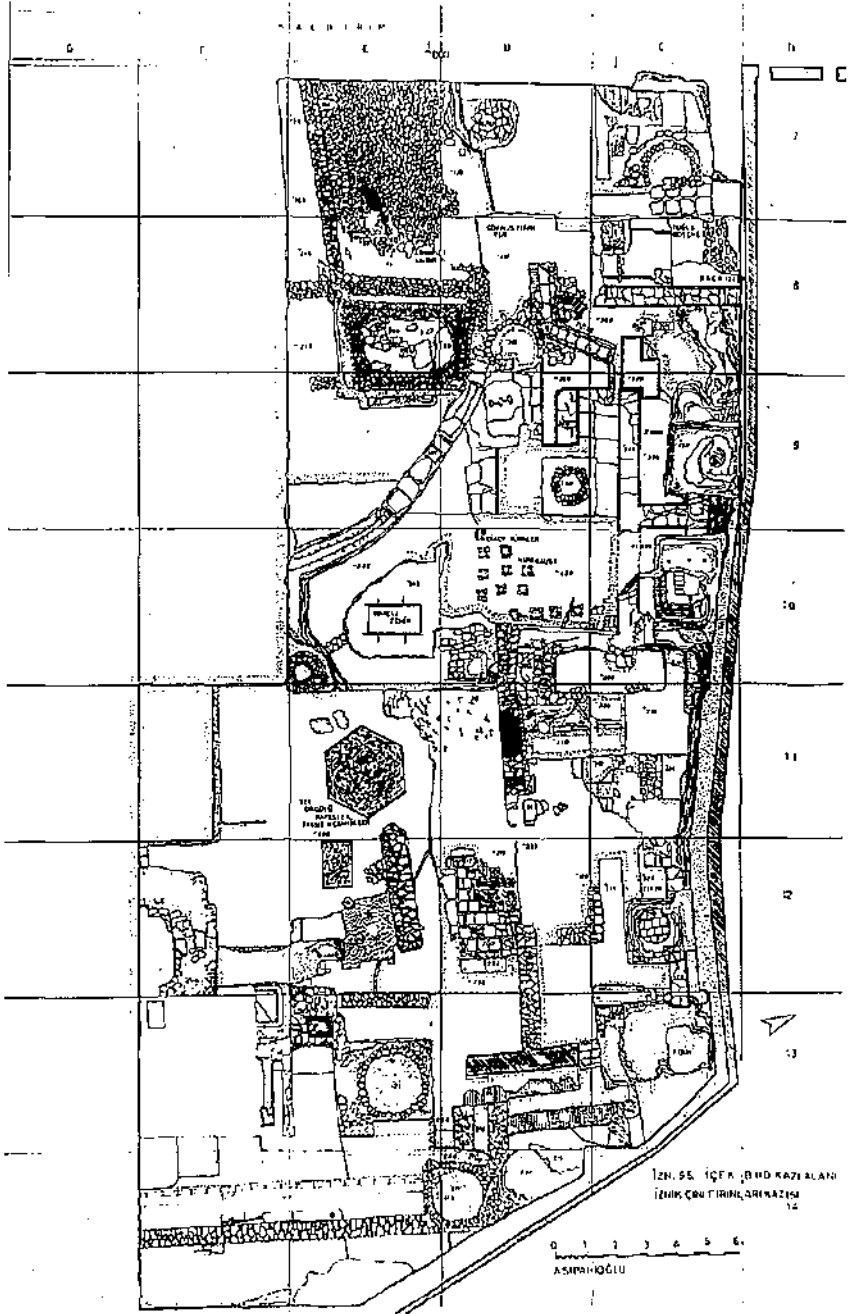
Çizim 2: BHD kazı alanı 1995 durumu
